# 浸水被害を受けた住宅の復旧における注意事項

(平成28年8月から9月にかけての大雨災害を踏まえて)

平成28年10月

地方独立行政法人 北海道立総合研究機構 建築研究本部  
北方建築総合研究所

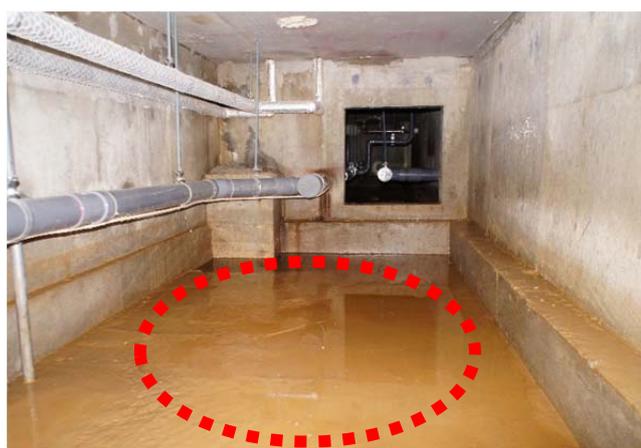
写真1：床下に汚泥と水がたまっており、床下空間が湿潤状態となっている。

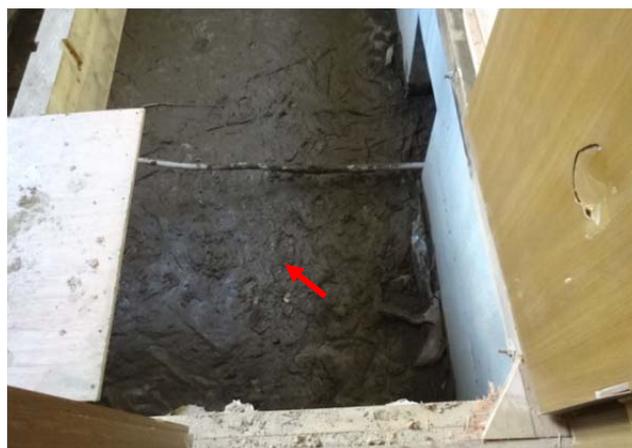
写真2：床下への浸水により、汚泥が流入し堆積している。

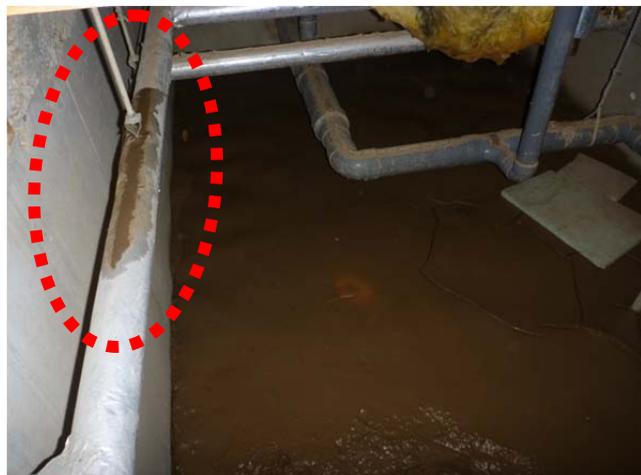
写真3：床下への浸水により、設備配管の保温筒が水分を含んでいる。

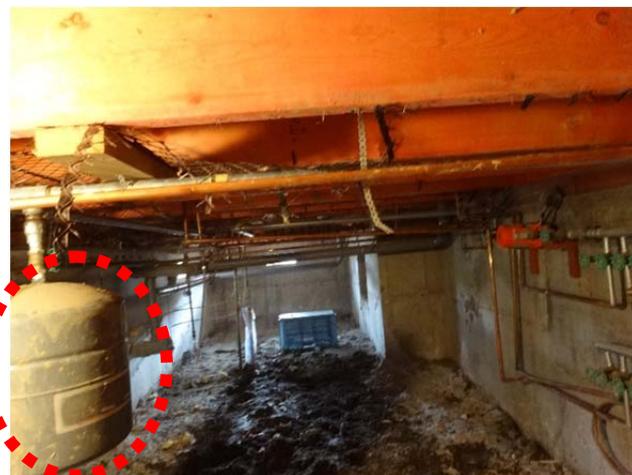
写真4：床下の設備機器に浸水した形跡がある。

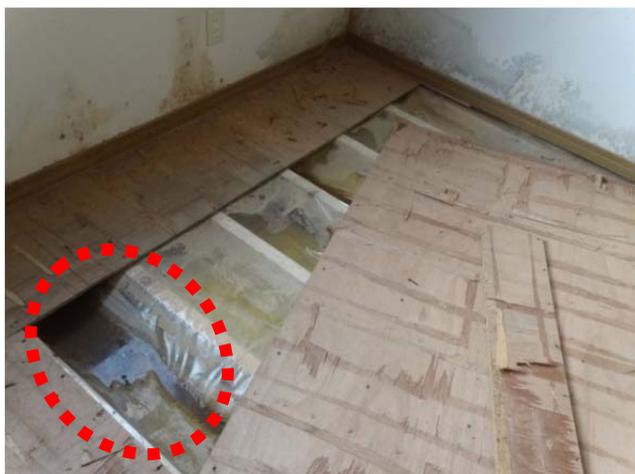
写真5: 床上への浸水により、床下地と防湿フィルムの間に水がたまっている。

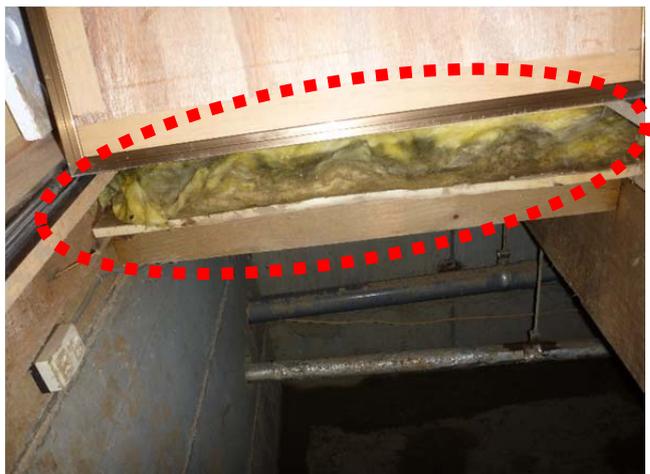
写真6: 床上への浸水により、床の断熱材が水と汚泥により汚損している。

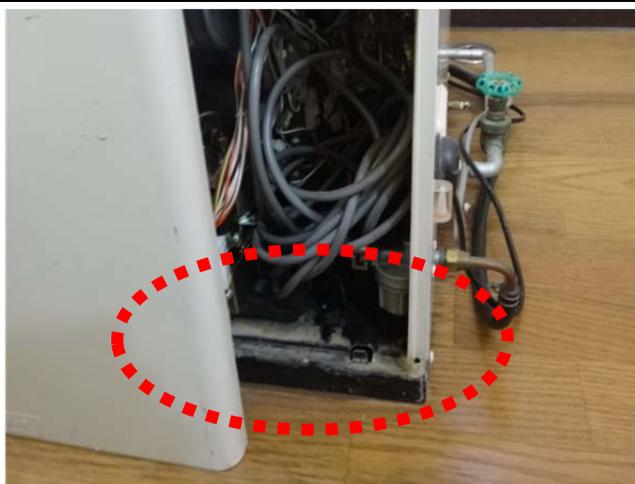
写真7: 床に設置した設備が浸水し、内部に汚泥が侵入した形跡がみられる。

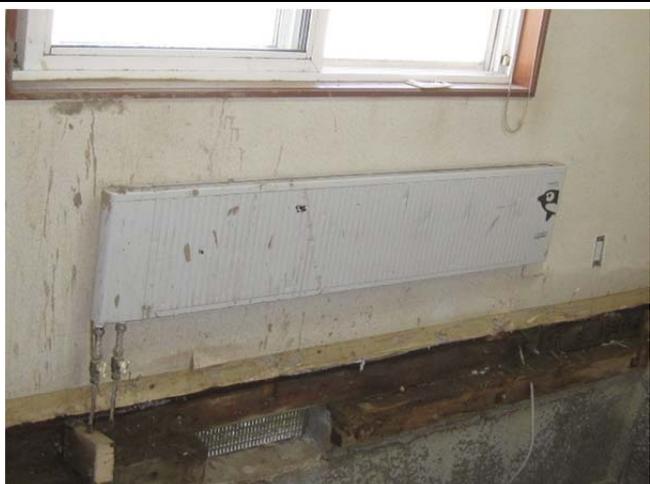
写真8: 壁に設置されたパネルラジエーターの温水配管に浸水の形跡がある。

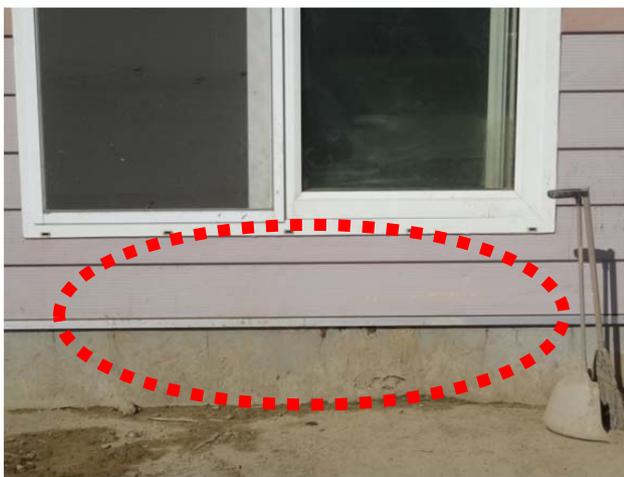
写真9：外壁に汚泥が侵入した形跡がみられる。

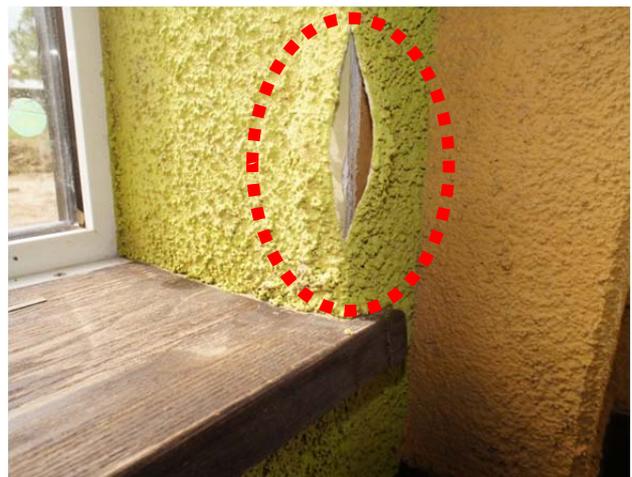
写真10：内装仕上げ及び下地材が水分を含み、膨張・剥離している。

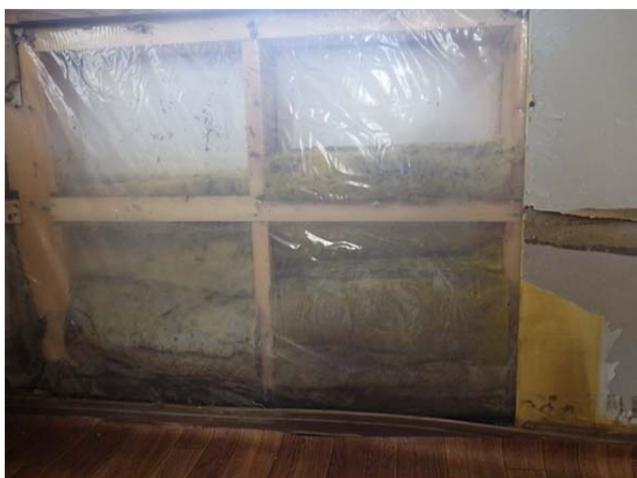
写真11：壁内部の断熱材が吸水し、脱落している。

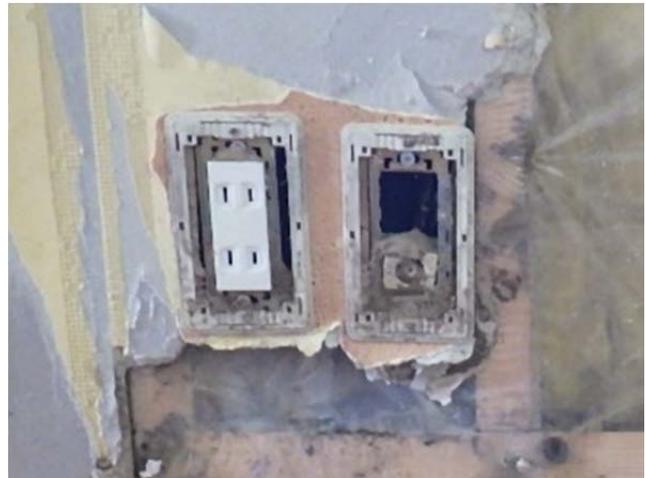
写真12：壁に設置されたコンセントボックス内に汚泥が残っている。
